NUOVI CENNI SOPRA LE CHIESE ESISTENTI O CROLLATE NELLA CAMPAGNA DI DIGNANO

CORRADO GHIRALDO
Gallesano

Riassunto - L'autore presenta quattro edifici sacri del territorio dignanese. Si tratta di un lavoro di localizzazione, ubicazione e descrizione di chiese per le quali vengono inoltre forniti dati sulla proprietà e sullo stato di conservazione e restauro. Il contributo, grazie ai nuovi ritrovamenti, integra il lavoro di ricerca precedente sui "Cenni sopra le chiese esistenti o crollate nella campagna di Dignano" (*Atti*, vol. XXXIV, 2004).

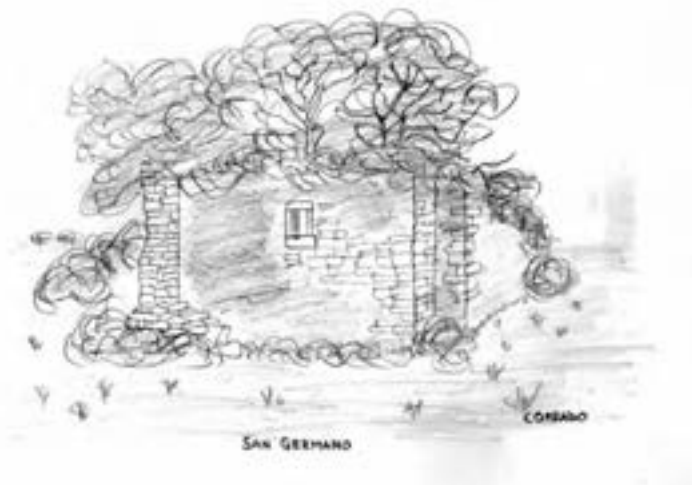
Dis. 1 – Disegno delle rovine della chiesa di San Germano (di C. Ghirardo)

circa 2 metri, e parte dell'abside della navata settentrionale che ha una finestrella di forma rettangolare. Tutto attorno vi è un ammasso di pietre in particolar modo nelle zone dove vi dovevano essere le altre mura perimetrali.

La chiesa, probabilmente del secolo XII, ha pianta rettangolare a tre navate e tre absidi rettangolari sporgenti. La facciata è volta ad ovest e la costruzione misura circa 21,5 metri di lunghezza e circa 12,5 metri di larghezza. A riguardo non vi sono altri dati scritti reperibili.

Oggi della basilica di San Germano (alcuni la considerano dedicata a San Gerolamo) rimane soltanto una parte del muro settentrionale, alto

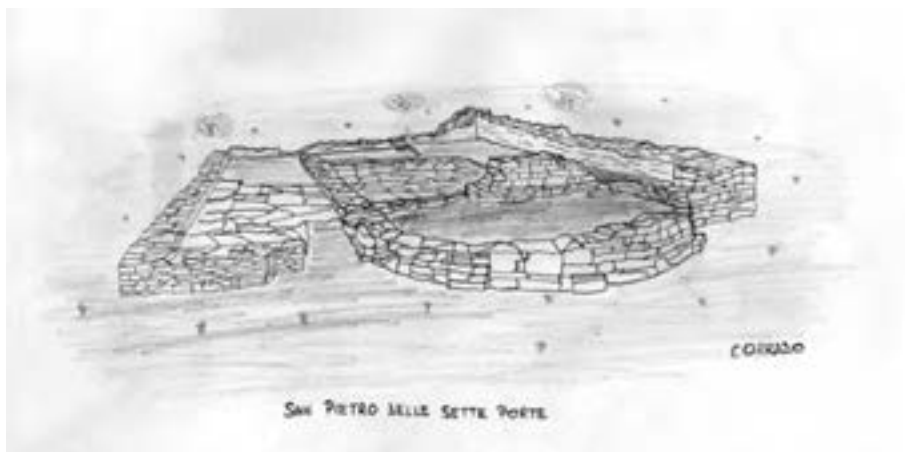
Dis. 2 – Disegno delle rovine della chiesa di San Pietro delle sette porte (di C. Ghirardo)

Oggi della chiesa, d’epoca medioevale, rimangono soltanto i resti delle mura perimetrali larghe circa 55 cm ed alte da un minimo di 20 cm. ad un massimo di circa 1,20 m. La chiesa, di pianta rettangolare, in origine era a tre navate con abside semicircolare sporgente, di raggio 1,85 m, misura 20 m di lunghezza e 10,90 m di larghezza. La larghezza interna

della navata centrale misura 4 m, mentre quella meridionale 2,45 m a differenza di quella settentrionale un po' più stretta e della larghezza di 2,05 m. La facciata della chiesa è volta ad ovest ed al centro di essa si trova il portale, largo circa 2,40 m. Un'altra apertura d'accesso, della larghezza di circa 1,10 m, si trova nella parete meridionale, non proprio al centro ma spostata leggermente verso est. La parte esterna dell'abside presenta quattro lesene dallo spessore di circa 10 cm e di varia larghezza: rispettivamente 45 cm, 40 cm, 47 cm e 44 cm, guardando da sud verso nord. Tra le due lesene centrali vi è una distanza di 60 cm, mentre tra le altre di un metro. La pavimentazione delle navate è in lastre di pietra di forma irregolare, mentre nella zona absidale si possono scorgere sia resti di lastre di pietra che di tavelle di cotto in *opus spicatum* (disposte in taglio a spiga).

In secondo tempo, in una fase successiva, la chiesa venne ridimensionata, in modo da configurarla limitata allo spazio della navata centrale, immurando ed abbandonando così l'abside, similmente al caso della non lontana chiesa di San Quirino¹².

distinzione con titolo di quel Santo altrove situata¹³. Ebbe questa distinzione non da porte, ma da nicchie arcuate, che si scorgono tre per ambo i muri laterali, ed una nel fondo dov'era situato l'altare"¹⁴. Infatti, la constatazione del Giachin era del tutto corretta in quanto le "nicchie arcuate", da egli così definite, altro non erano se non le arcate che dividevano le navate laterali e l'abside dalla navata centrale della chiesa, nella primiera ed originaria costruzione.

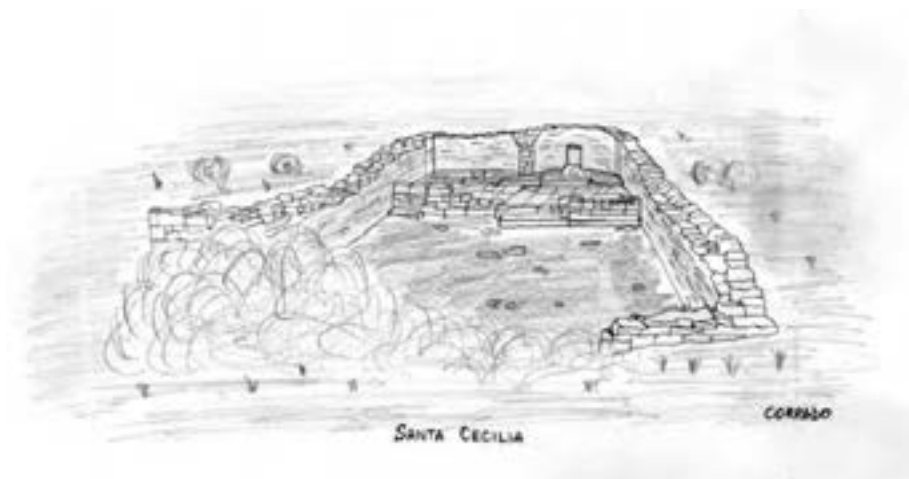
Dis. 4 – Disegno delle rovine della chiesa di Santa Cecilia (di C. Ghirardo)

La chiesa, d'epoca medievale, nominata e ubicata già nel lavoro di ricerca precedente²⁰, ha pianta trapezoidale irregolare ad una navata con due absidi semicircolari inscritte di 1,45 m di raggio. La costruzione è lunga circa 15,45 m, larga circa 7 m nella facciata orientale, a differenza dei 7,40 m di quella occidentale che al suo centro presenta inoltre l'unica porta d'accesso. I muri, larghi 55 cm, si sono conservati fino ad un'altezza che va dai 60 centimetri ad un massimo di 1,70 m. La facciata della chiesa era volta a nord-ovest. All'interno, il pavimento del presbiterio è per due

gradini più alto di quello del resto della navata, mentre quello delle absidi è per un gradino più alto di quello del presbiterio. Entrambi sono pavimentati con lastre di pietra quadrangolari di varie dimensioni, mentre il pavimento del resto della navata non si è conservato. Nella parte absidale vi sono ancora le basi dei due altari. In loco sono stati ritrovati vari frammenti di due transenne e dell'arcata della pergola, che si potrebbero attribuire ai secoli IX-X, epoca probabilmente anteriore all'edificazione della chiesa attuale.

un tumulo o una fornace per la calce, mentre una trentina di metri più a destra, nel bosco, ci sono i resti della chiesa. Quest'ultima si trova a pochi metri sulla sinistra del *limido*, non tanto frequentato, che porta a Baduleri (Boduleri). Altri trenta metri più avanti, in direzione nord-est, pure tra la boscaglia, si trovano i resti di una vasca della lunghezza di circa 6,30 m e della larghezza di circa 12,80 m.
